## Utilisation du F-GBIT sans cône d'hélice.

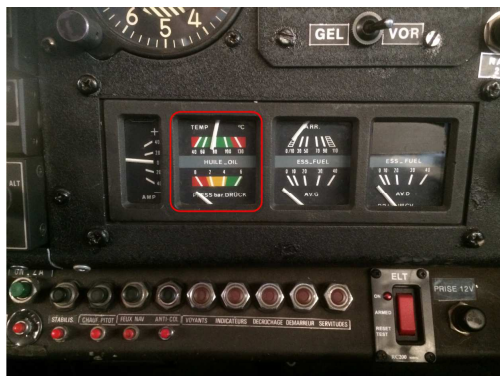
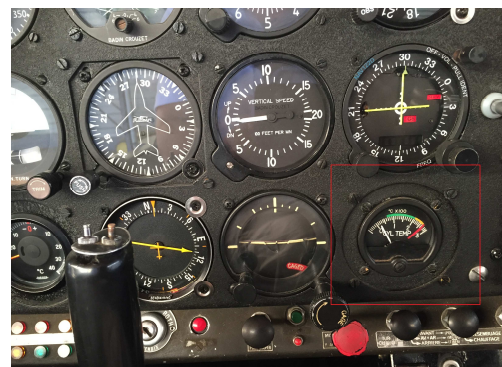
Suite à des criques ayant entraîné la rupture du flasque de fixation du cône de l'avion,

il a été décidé de retirer l'ensemble flasque + cône et de remettre l'avion en exploitation, accessible à la réservation pour les pilotes.

Le cône et le flasque de fixation sont en commande cher CEAPR, le fournisseur pièces détachées, et doivent être disponibles pour remontage par nos mécaniciens, début août.

**Cependant, les restrictions émises par le constructeur de l'avion (lettre de service N°27 des établissements Pierre Robin) doivent être respectées.**

**« Il est recommandé d'éviter les montées prolongées à faible vitesse, préjudiciable au bon refroidissement moteur. »**

Vous devez veiller à éviter ces phases de vol et porter une attention soutenue à la valeur de température d'huile mais aussi la température de culasse qui doivent toujours rester dans leur plage d'utilisation normale. A ce titre, n'hésitez pas à effectuer vos montées en réalisant plusieurs paliers de refroidissement si nécessaire.
